RAPPORTO DI PROVA N. 425796

**sistema di isolamento termico a cappotto per l'esterno
denominato "Termok8 Forte Flex Minerale 100J"**

**determinazione della resistenza all'impatto
secondo la norma UNI EN 13497:2021**

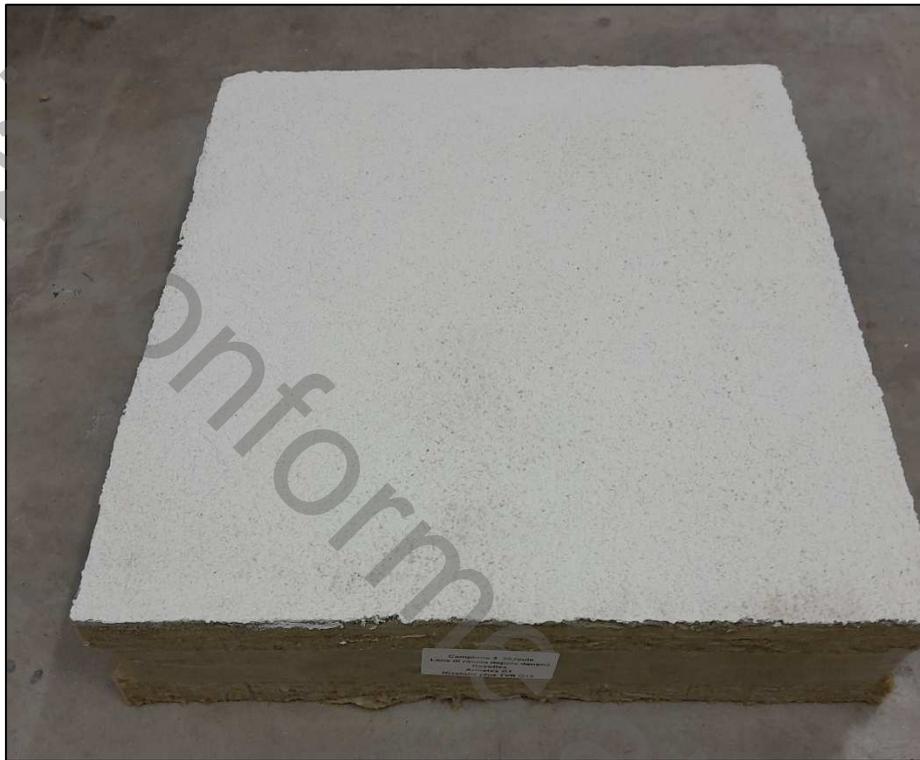
L'oggetto in esame è costituito da n. 3 provette con la seguente stratigrafia:

- pannello di lana di roccia doppia densità, spessore 12 cm;
- rasante: RASOFLEX - cod. art. K24, spessore 0,4 cm;
- rete: ARMATEX C1;
- primer: RASOFLEX - cod. art. K24, spessore 0,2 cm;
- rivestimento: RIVATONE PLUS TRV G15, spessore 1,5 mm.

Fotografia di una provetta

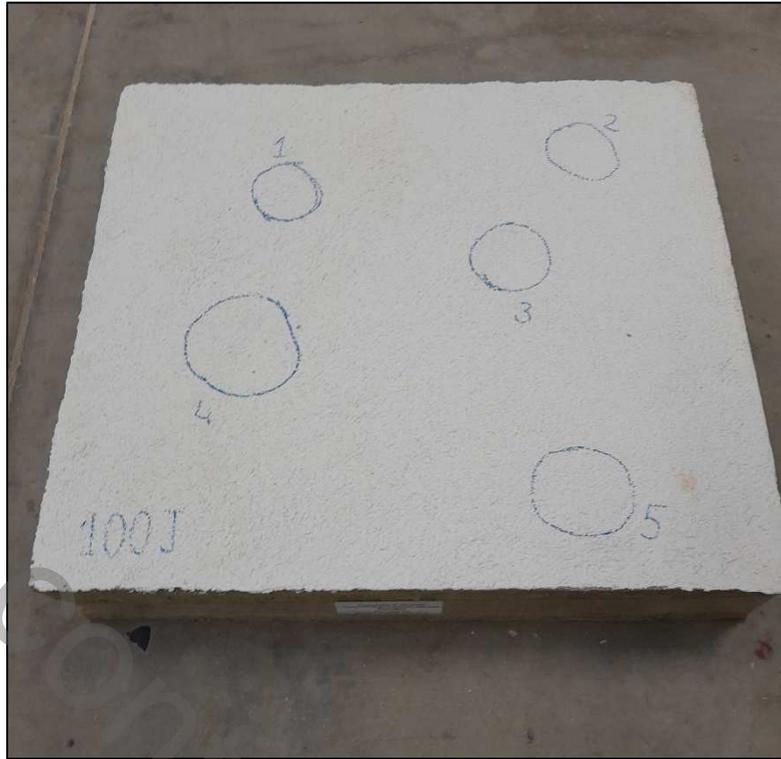
Fotografia di una provetta dopo la prova

Impatto	Energia d'urto [#]	Ampiezza massima fessura	Diametro impronta	Profondità impronta	Osservazioni ^{##}
[n.]	[J]	[mm]	[mm]	[mm]	
1	100	/	62	1	Nessuna
2		/	69	2	
3		< 0,2	64	3	
4		< 0,2	75	2	
5		/	67	1

(##) secondo il paragrafo 8 della norma UNI EN 13497:2021 nessuna delle seguenti circostanze deve verificarsi:

- delaminazione tra lo strato di finitura e il rivestimento di base;
- delaminazione tra il rivestimento di base e il materiale isolante;
- delaminazione all'interno del rivestimento di base;
- visibilità del rinforzo;
- perforazione della finitura e/o del rivestimento di base;
- crepe nella superficie di impatto più ampie di 0,2 mm.
